通学路安全対策箇所報告書

年度	番号	危険箇所
3	1	町道須部都橋線(須部都橋付近から田辺農機付近)

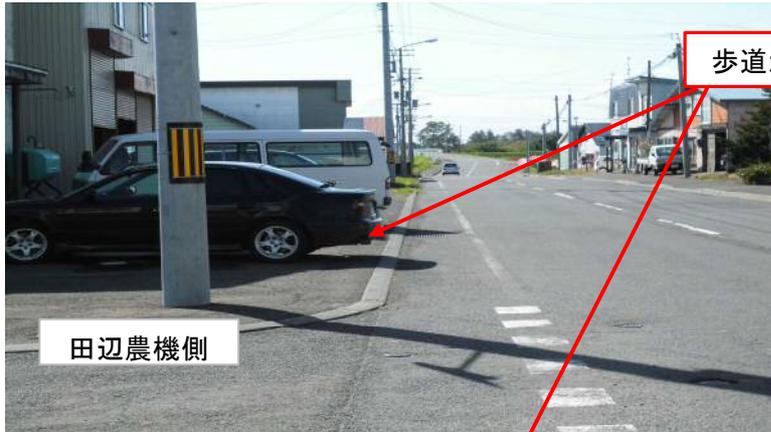
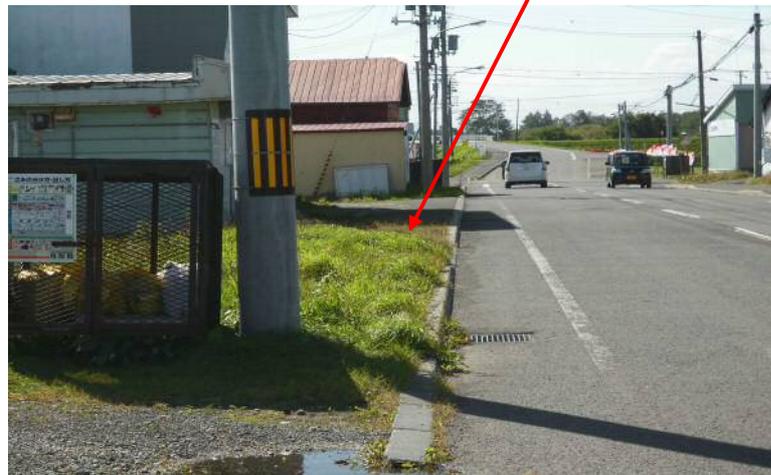
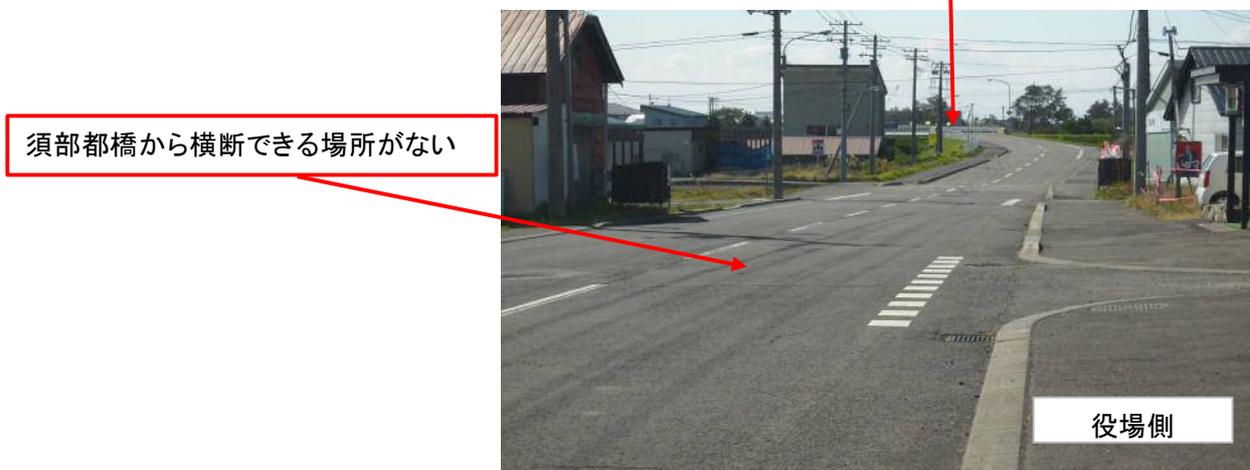
役場前から市北、赤川、市南方面に向かう町道。田辺農機側の歩道が無い、市南方面から登校する児童生徒は、一度役場側に横断する必要があるが、役場前まで信号機及び横断歩道がないため、横断が危険である。須部都橋付近はカーブで見通しが悪い。また、国道275号と並行する路線のため、国道が渋滞する場合などは迂回路として、走行する車両が多い。そのため、比較的速度が早く、大型車両も多く走行するため、交通量が多い道路である。また、路上駐車が多く、危険である。

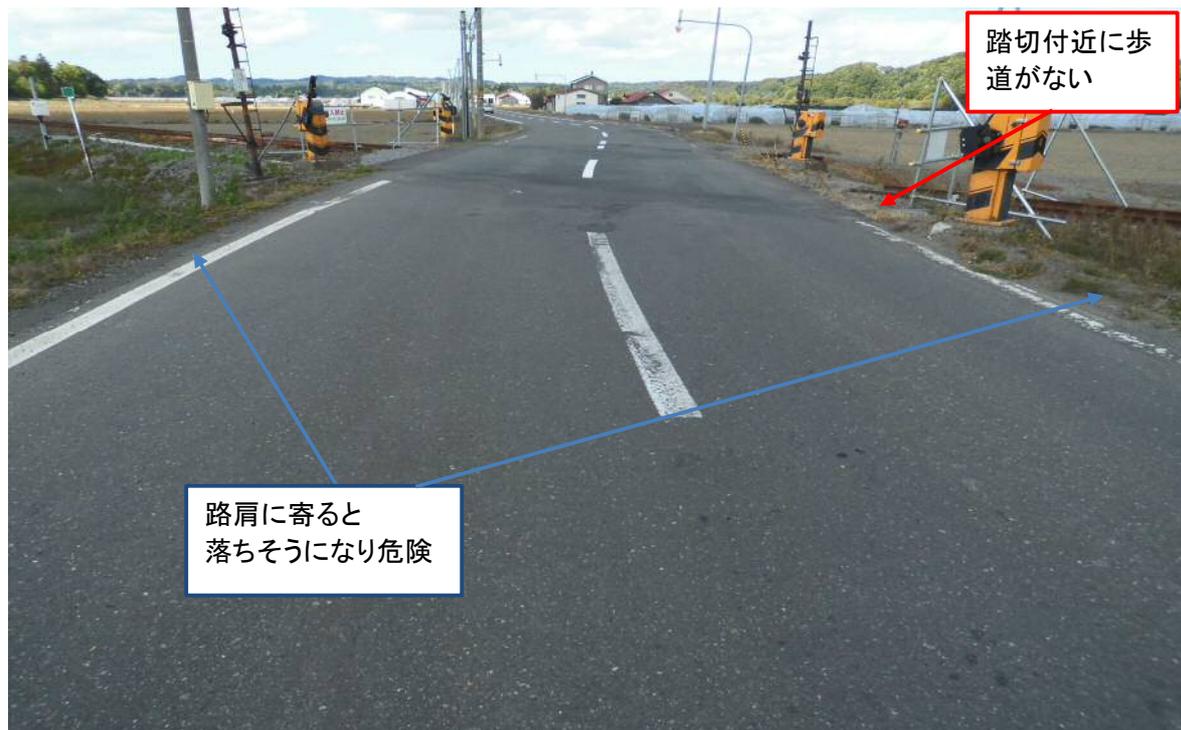
年度	番号	危険箇所
3	2	道道月形厚田線(旧知来乙駅踏切付近)

旧知来乙駅付近の道道。知来乙方面へ向かう道路の右側に歩道が続いているが、踏切付近には歩道がなく、車が通る際に危険を感じる。道幅が狭く、自転車で登下校する際、路肩に寄ると排水に落ちそうになる。

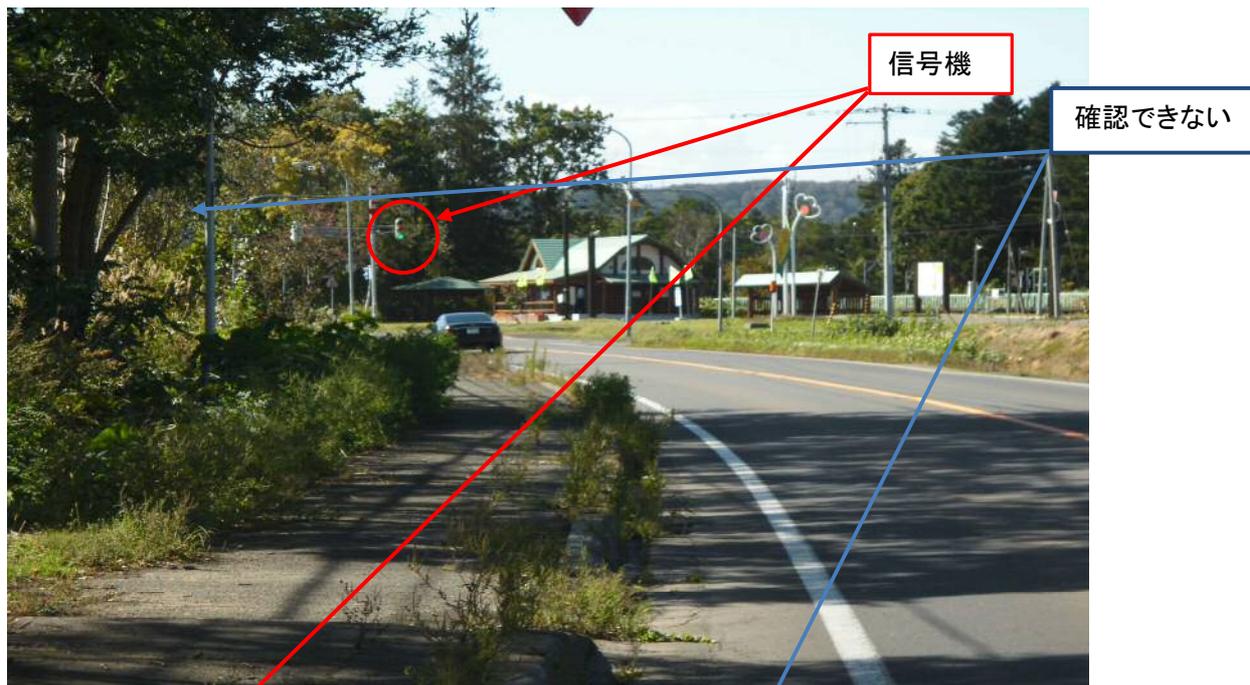
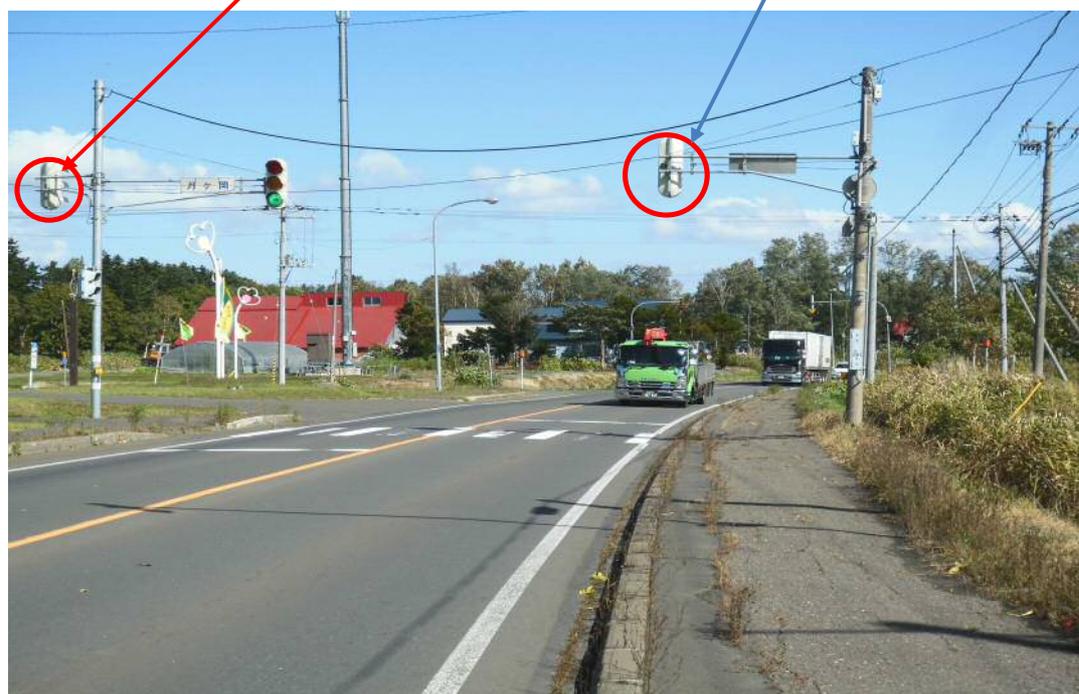
年度	番号	危険箇所
3	3	国道275号の旧JR札沼線月ヶ岡駅前の手押し信号機

国道275号を札幌方面に向かい、旧JR札沼線月ヶ岡駅前に信号機が設置されているが、カーブの100m程度先のため、木が影となって、信号機を見つけにくい。そのため、かなりのスピードで車両が通過する。手押し信号機だが、横断することに危険を感じる。

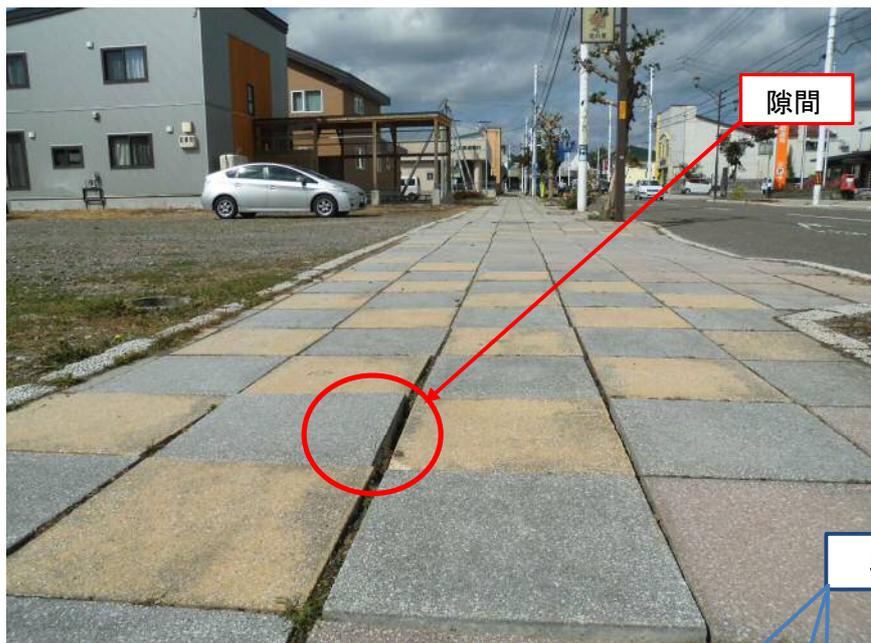
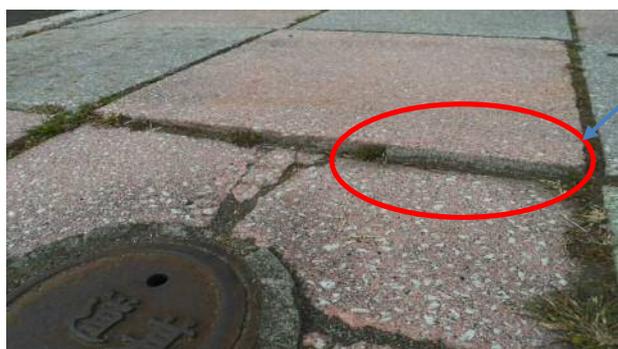
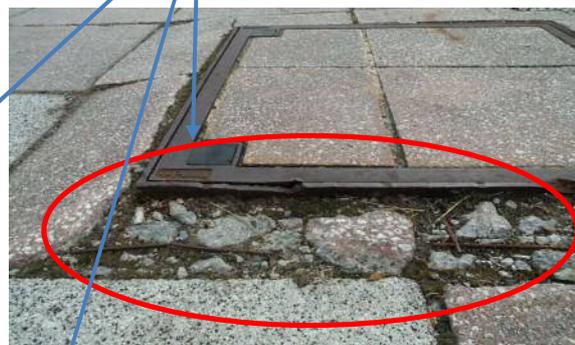
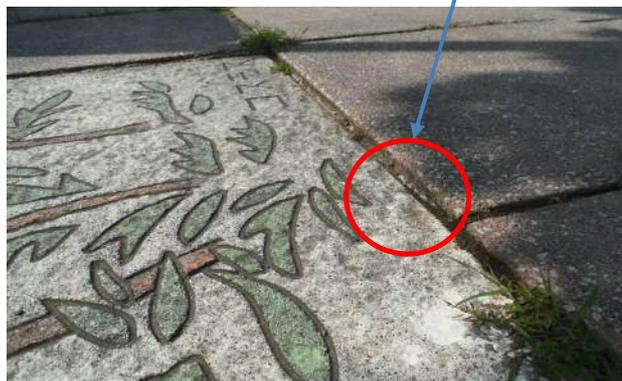
年度	番号	危険箇所
3	4	道道石狩月形停車場線(役場通り付近)

役場通り近辺の平板ブロック歩道。平板ブロックの間に凹凸ができている箇所や、隙間がある箇所もある。歩行者等通行する際、段差が起因して転倒する恐れがある。

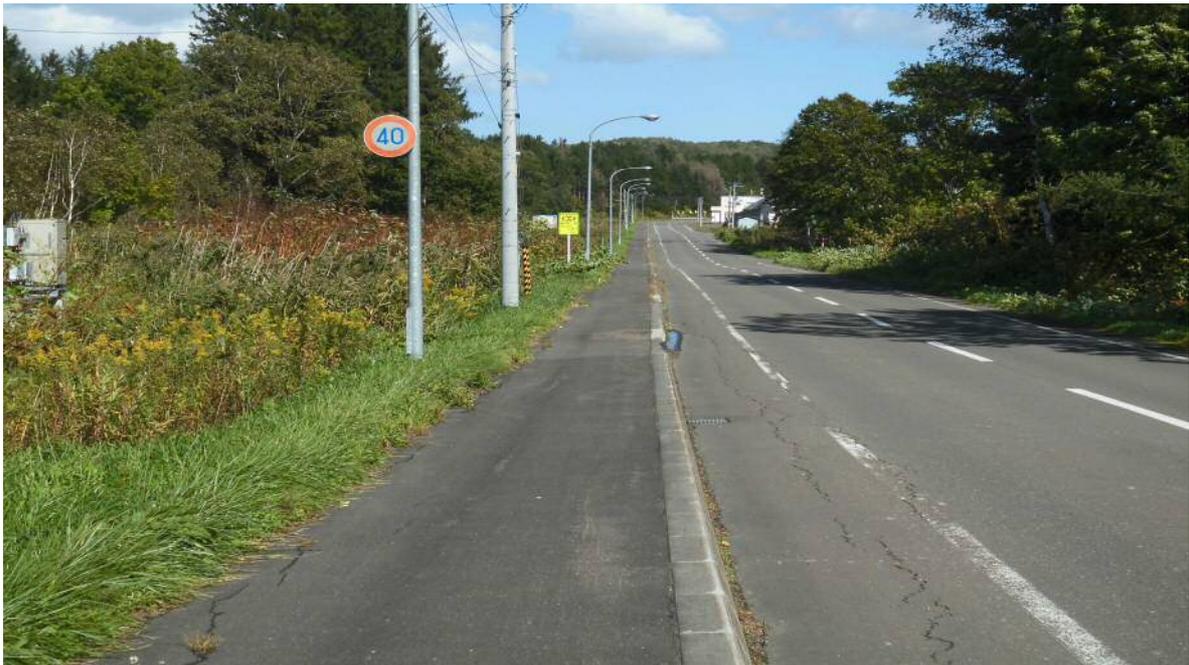
年度	番号	危険箇所
3	5	町道北農場中央線(石橋板金付近まで)

北農場3の刑務所官舎に帰宅するまでの通学路で、番号1の町道須部都橋線から繋がる幹線道路のため、交通量も多く、速度が速い車両もあることから危険である。

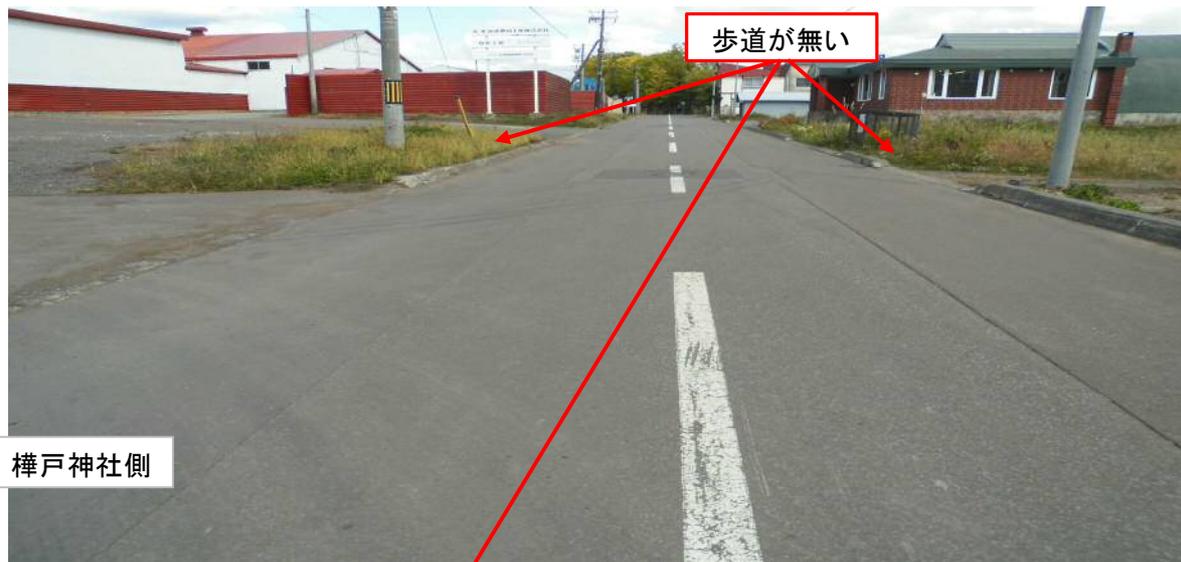
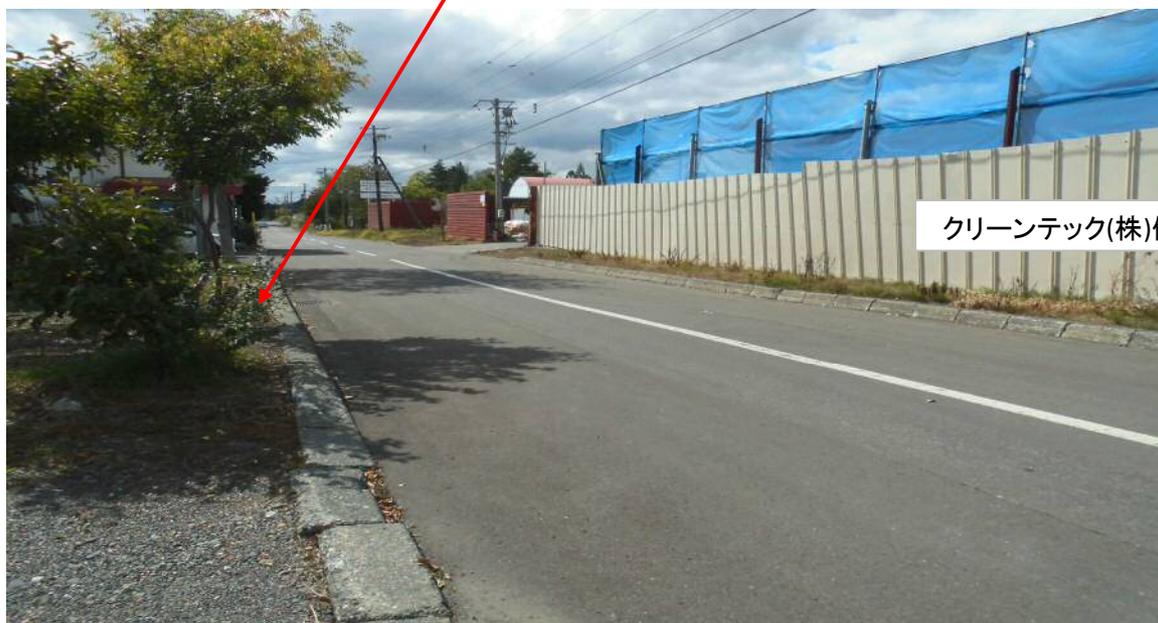
年度	番号	危険箇所
3	6	町道馬検場線(樺戸神社からクリーンテック(株)付近)

樺戸神社からクリーンテック株式会社付近の町道。歩道がなく、大型トラックの出入りも多いため、危険である。
